PUGLLOHUMA

FUENTE DE AGUA PARA QUITO

EXPERIENCIA DE MONITOREO Y RESTAURACIÓN DE UNA TURBERA
ALTOANDINA EN EL ÁREA DE CONSERVACIÓN HÍDRICA ANTISANA

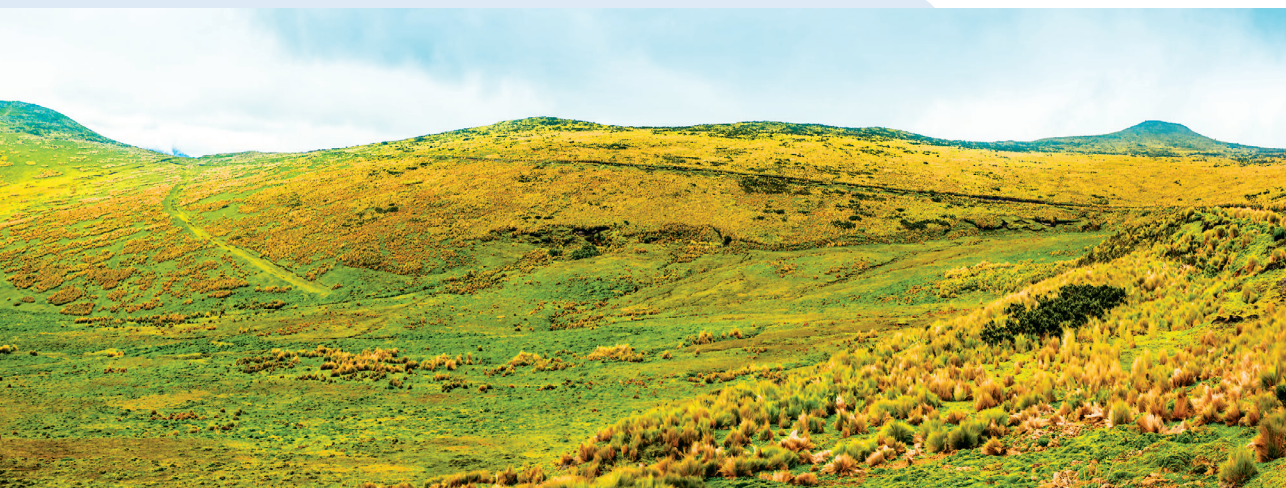
Figura 1. Turbera en ladera

El relieve condiciona zonas de anegamiento en el paisaje que favorecen la formación de turba. Sin embargo, estas zonas anegadas no están limitadas exclusivamente a fondos de valles pues la topografía superficial no siempre representa las depresiones subsuperficiales que pueden llegar a originar acumulación de agua. Es así como en ocasiones se observan turberas en laderas o en las partes altas de cuencas hidrográficas.

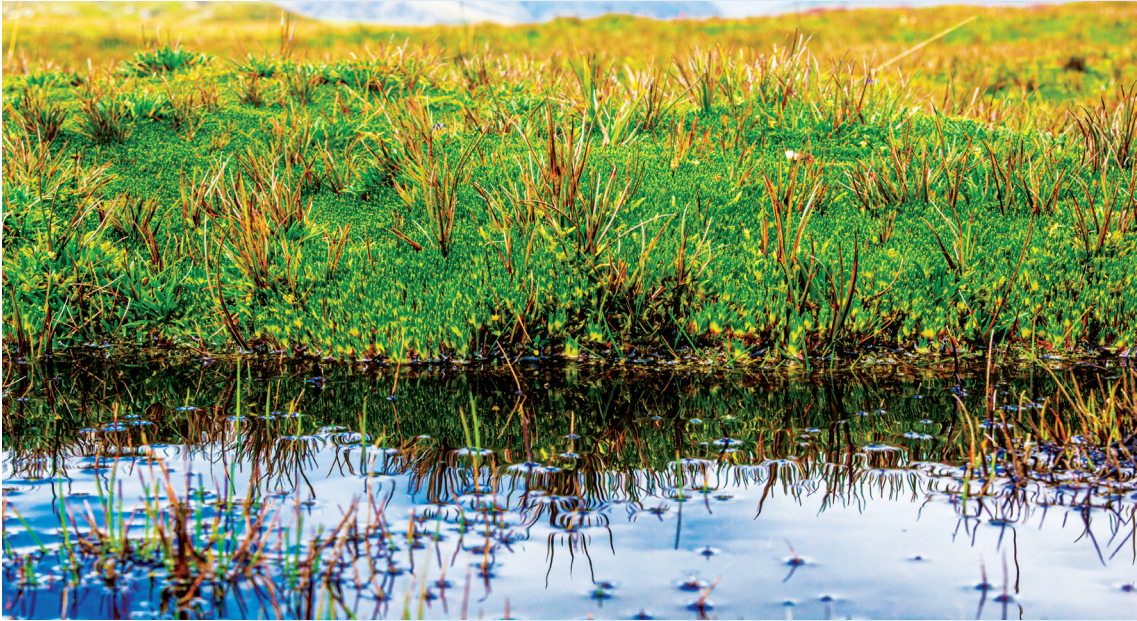
Figura 2. Almohadilla de Distichia

El tipo de vegetación es otra característica que define la formación de una turbera dado que es necesario que la vegetación presente sea formadora de turba. Es decir, no basta solo con tener vegetación que se ha desarrollado sobre un sustrato orgánico si esta vegetación no tiene el potencial de formar y acumular turba. Ejemplos de plantas formadoras de turba se encuentran en los géneros *Distichia sp.* y *Sphagnum sp.*

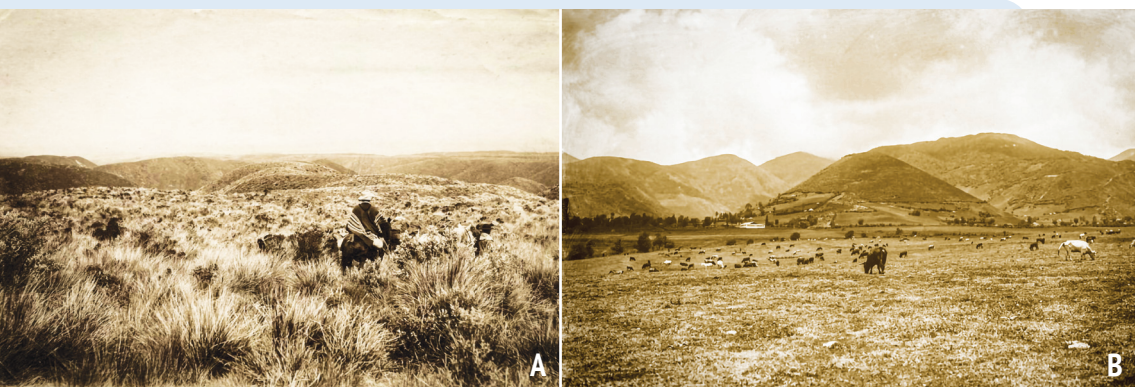
Figura 5. A. Vegetación de páramo en el flanco suroeste del Cotopaxi. AUTOR Paul Grosser, 1902, Colección Hans Meyer. **B.** Hacienda ganadera “Guailabamba” de la familia Gangotena Álvarez, Cantón Riobamba-Chimborazo, 1890 – 1909. Colección Fabián Peñaherrera

En la Figura 5 se presentan dos ejemplos de fotografías históricas: en la primera, se logra identificar una matriz de *Calamagrostis* y, en la segunda, el uso de suelo ganadero que se remonta a 1890. Estas imágenes indican un dato histórico de la cobertura vegetal y del uso de suelo.

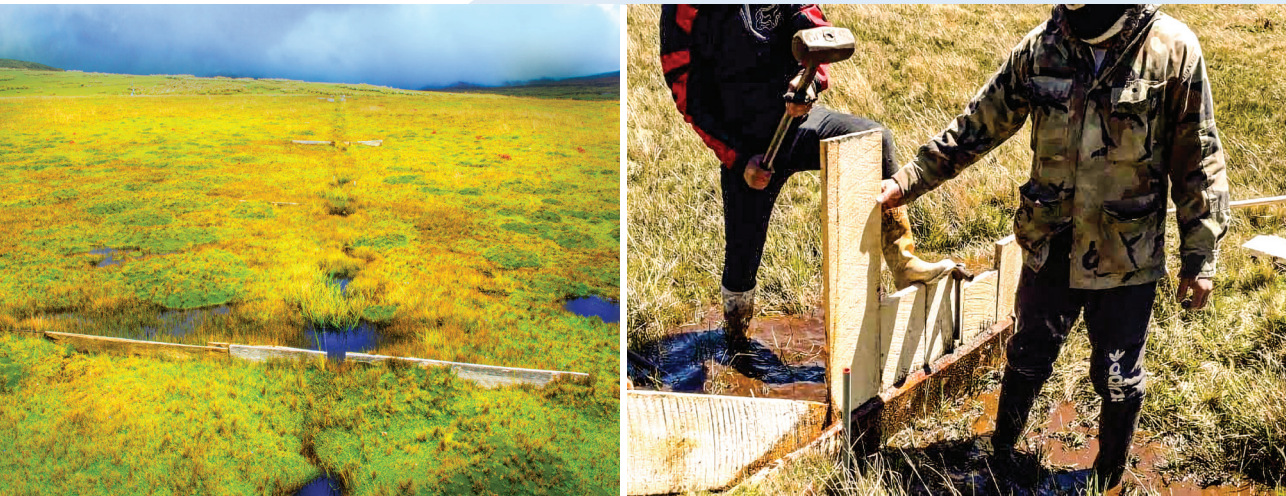
Figura 8. Bloqueo de drenajes mediante diques de madera

que la superficie circundante en unos 30 cm y extenderse de 1 a 2 m a cada lado de las zanjas. Además, deben llegar a una profundidad tal, que no permitan la infiltración y regreso del agua. Se recomienda la estructura de tablones verticales, asegurados con otros transversales, sin llegar al sustrato mineral porque puede provocar la pérdida de agua y contaminar el lugar de restauración con suelo mineral y favorecer la colonización de especies que no son de turberas. Los tablones se colocan uno junto al otro totalmente pegados entre sí, de tal manera que el agua no pueda pasar entre ellos.

Para evitar la erosión de los lados del dique y del fondo de la zanja, se recomienda hacer escotaduras o cortes en los diques.

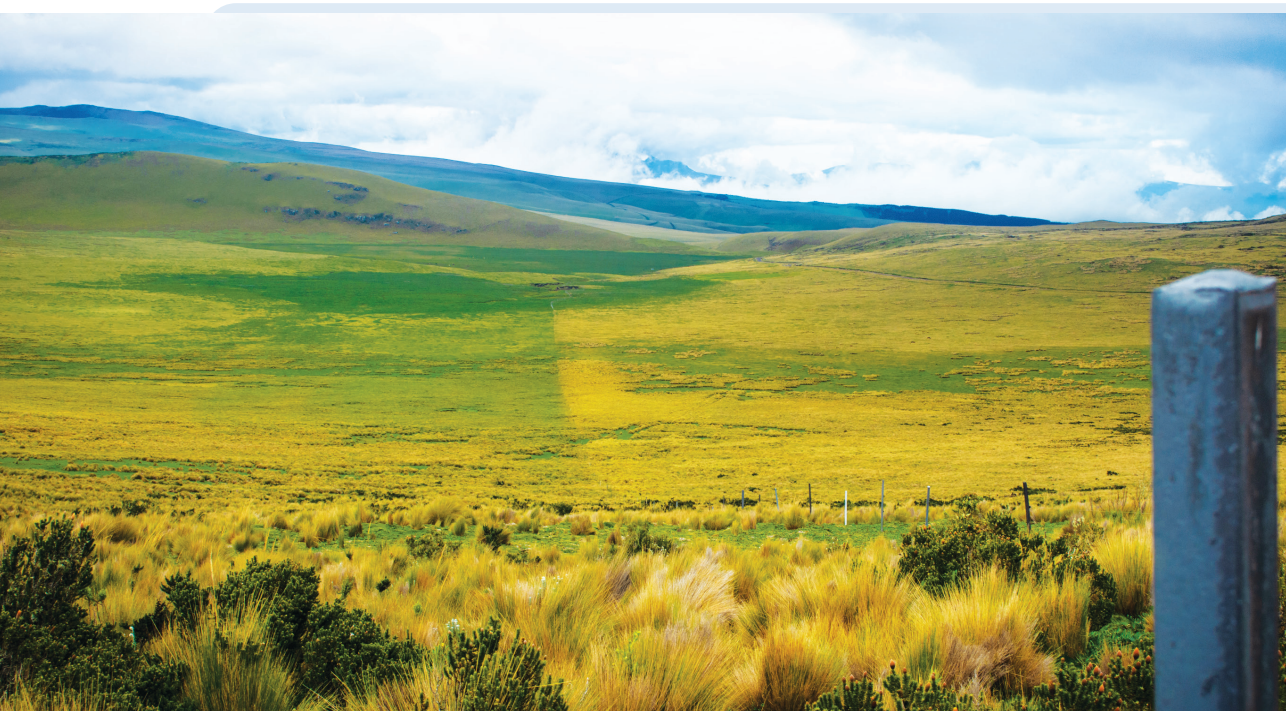
Figura 9. Cerca eléctrica con postes reciclados. El efecto positivo de la cerca se observa en el lado derecho de la imagen. La vegetación con tonalidad más amarilla presenta cambios debido al aislamiento del ganado

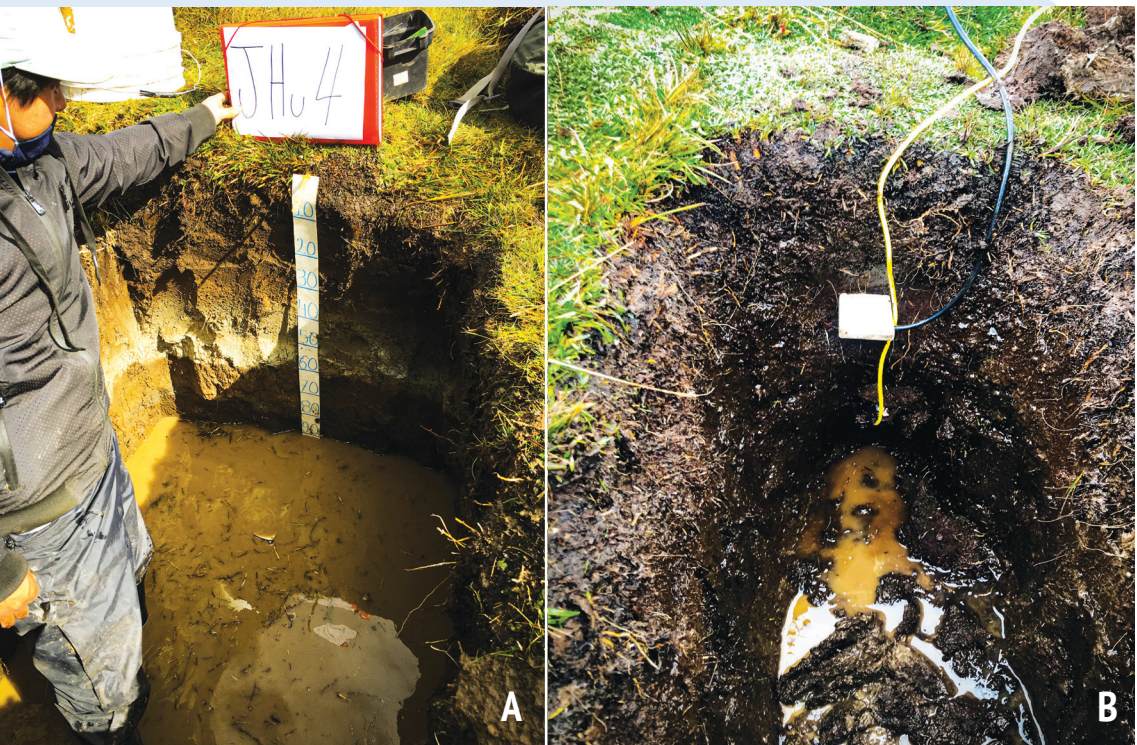
Figura 11. A. Perfil del suelo de una turbera, B. Sensores de humedad del suelo a diferentes profundidades de una turbera

dinámica de almacenamiento de agua en el tiempo. En lo posible la humedad del suelo debe monitorearse cubriendo espacialmente zonas representativas de la turbera y, además, en varios horizontes para caracterizar los gradientes tanto horizontales como verticales de almacenamiento.

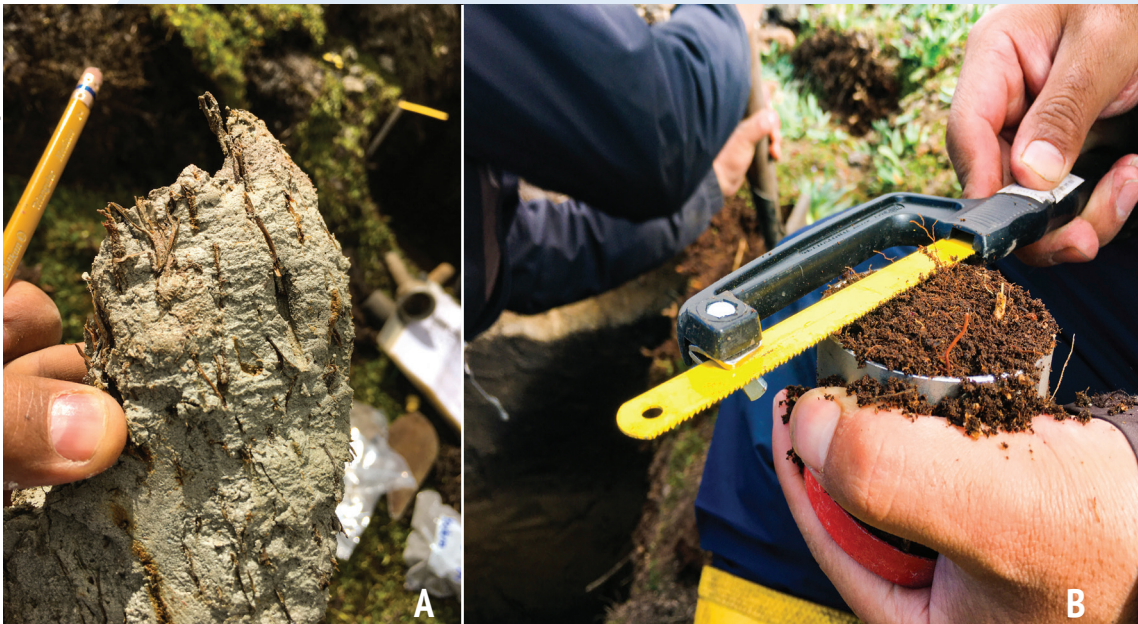
Figura 15. A. Caracterización de un agregado de suelo, B. Toma de muestra inalterada para análisis de densidad aparente

- Descripción general: Tipo y porcentaje de fragmentos rocosos, abundancia y tamaño de moteados, tipo y abundancia de poros, presencia de flujos preferenciales, textura y estructura
- Humedad del suelo
- Contenido de agua en saturación
- Conductividad hidráulica saturada (Ksat)
- Capacidad de infiltración
- Porosidad
- Densidad aparente y real
- Contenido de materia orgánica
- Conductividad eléctrica y pH
- Curvas de retención de humedad (curvas pF)

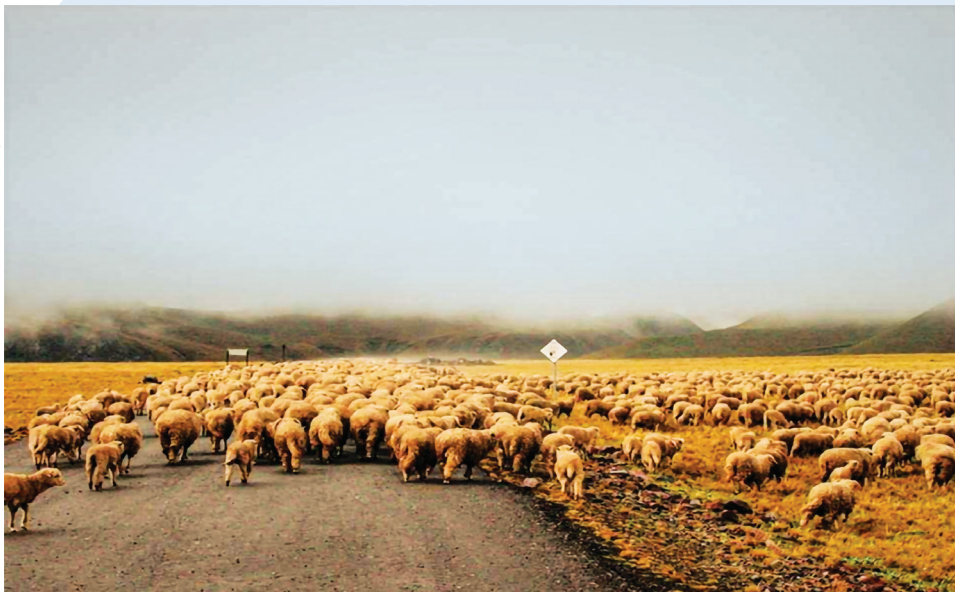
Figura 19. Actividad ganadera en la hacienda Antisana, año 2001

Durante el régimen de hacienda, según familiares de guardapáramos del FONAG que trabajaron en la propiedad, existían aproximadamente 22.000 animales (entre ganado vacuno, equino y ovino), de los cuales 17.000 eran ovejas (Figura 19). Estas actividades provocaron un fuerte impacto en los ecosistemas del páramo y, como consecuencia, en sus recursos hídricos.

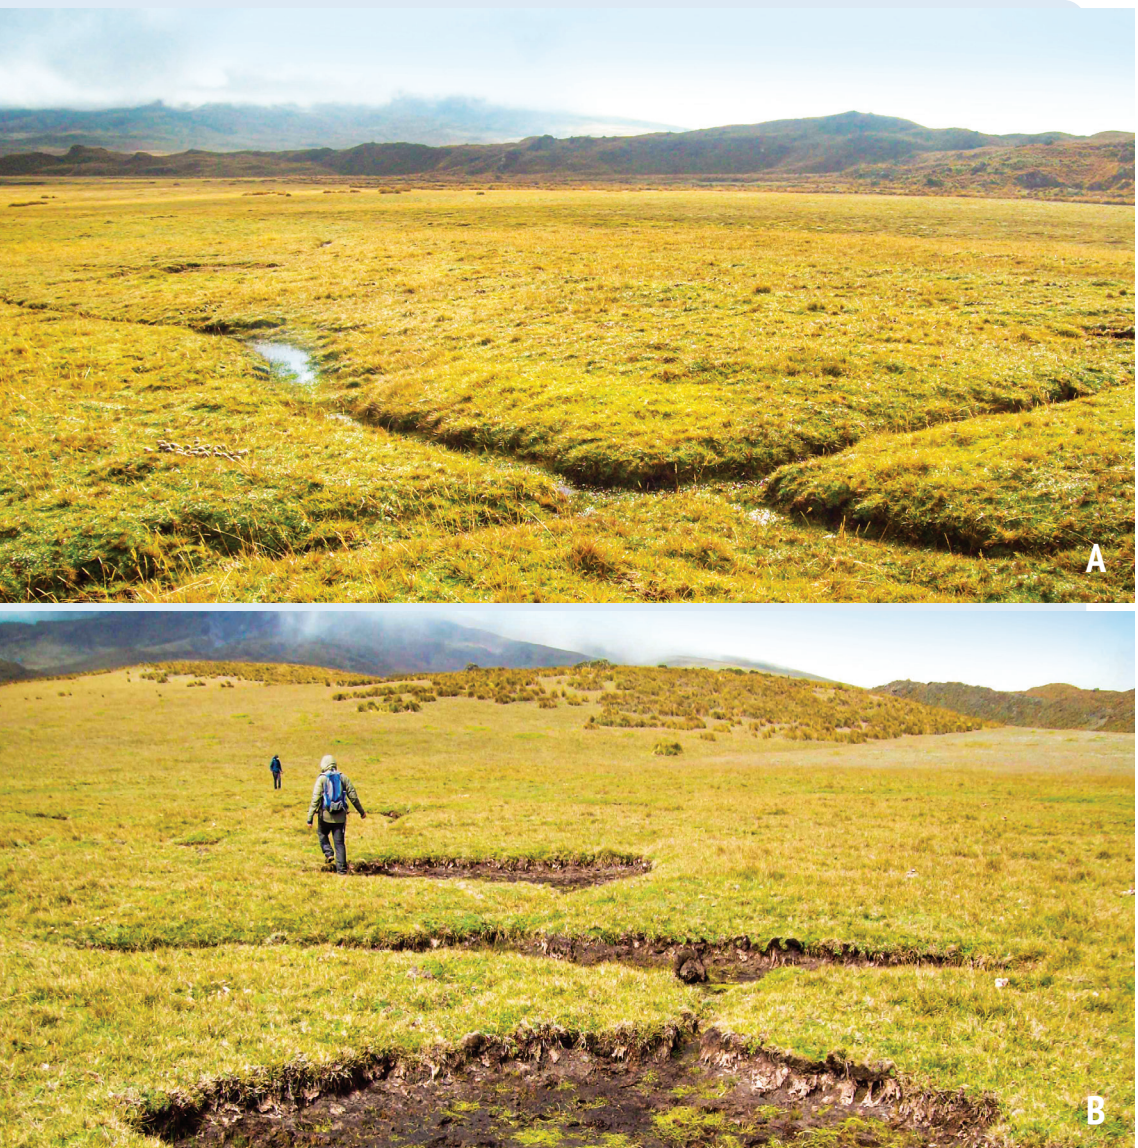
Figura 20. A y B Zanjas (drenajes artificiales)

Pugllohuma fue una de las áreas destinadas a uso ganadero, para lo cual se construyeron alrededor de 3.680 m de zanjas (“sangraderas”) para secarla y así facilitar el ingreso de ganado. Estas zanjas actualmente conectan aproximadamente 100 pozas que canalizan el agua hasta un drenaje natural de la turbera (Figura 20). Según personal que trabajó en el lugar, esta acción evitó que “las ovejas consuman el agua y se enfermen” (FONAG, 2016).

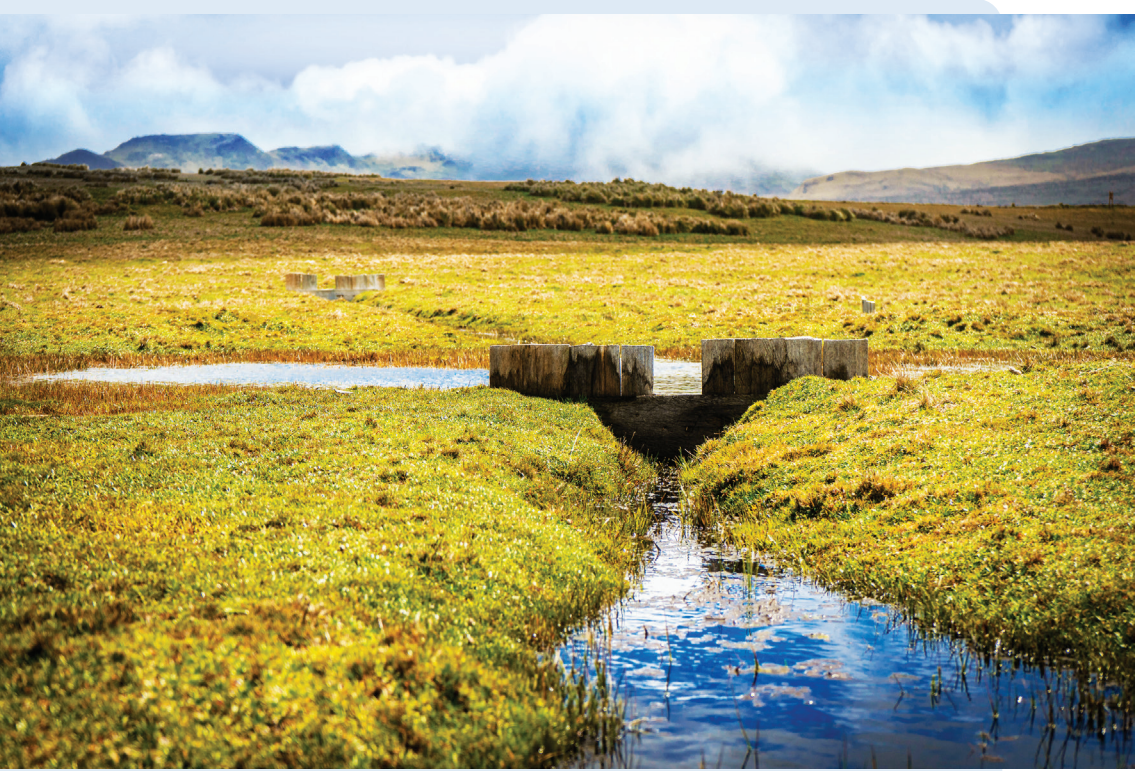
Figura 21. Bloqueo de drenaje

Los diques de madera limitan la escorrentía
y el drenaje de la turbera

El bloqueo se realizó en dos fases. En la primera, se construyeron 50 diques en las zanjas más grandes que presentaban mayor velocidad de flujo de agua (Figura 21). Los diques se colocaron tanto en las salidas de las pozas, como en las zanjas que las conectan, con el propósito de retener el agua por más tiempo y generar mejores condiciones ambientales para el establecimiento de vegetación propia de turberas. Con base en la experiencia de la primera fase, en la segunda etapa de restauración en 2019, se incrementaron 100 diques adicionales, instalados de la misma manera.

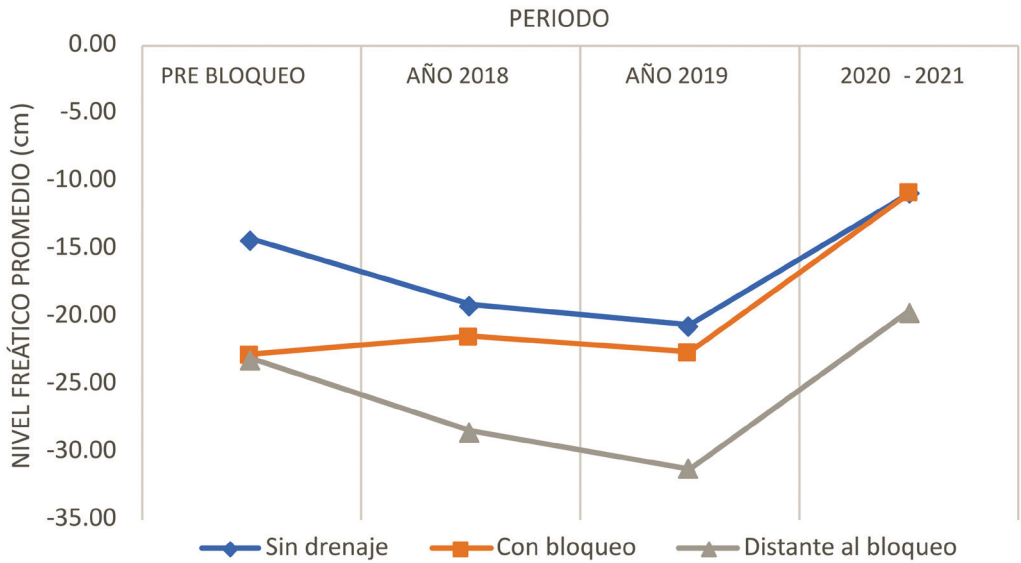
Figura 23. Diagrama del nivel freático promedio por años antes y después del bloqueo. Periodo 2017 -2021.

La constante de tiempo de recesión del nivel freático en períodos de ausencia de lluvia se pudo calcular con base en el concepto de reservorio lineal para una cuenca propuesta por Buytaert & De Bièvre (2004). Conceptualmente, se asimila el humedal a un reservorio, cuya entrada es la precipitación y la salida, la infiltración del agua hacia horizontes más profundos o su escorrentía subsuperficial hacia el río. La variación de la reserva de agua presente en el humedal es asimilada a la variación del nivel de agua medido con un sensor automático ubicado en uno de los pozos.

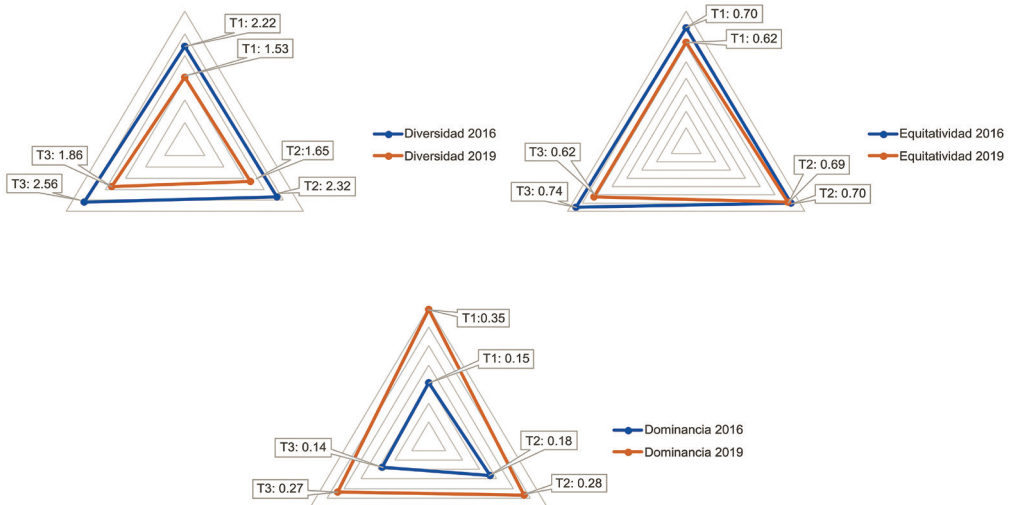
Figura 26. Evolución de los valores de índices de diversidad (Shannon-Wiener), equidad y dominancia (Simpson) entre 2016 y 2019 en los transectos T1, T2 y T3. Igualmente, la similitud indica que no ha cambiado en los dos muestreos entre los tres transectos con valores de alrededor del 50%

Estas observaciones fueron corroboradas al analizar los índices de diversidad, equidad y dominancia, los cuales reflejan resultados similares (Tabla 4), entre la línea de base y el primer monitoreo, sugiriendo que el tipo de especies que componen el humedal no ha cambiado y que existe una marcada dominancia de un número bajo de especies (Figura 26).

Respecto a los transectos (T) 1, 2 y 3 se observaron menos especies al final del primer monitoreo en 2019. En el T1, se observó un aumento en la abundancia de *Plantago rigida* y la disminución o desaparición de otras especies herbáceas como las rosetas acaulescentes o sin tallo de *Hypochaeris sessiliflora* y especies que crecen en forma de macollas como parte del pajonal que pertenecen a las familias *Poaceae* y *Cyperaceae*: *Carex tristicha*, *C. crinalis*, *Eleocharis albibracteata*, *Calamagrostis fibrovaginata* y *Agrostis tolucensis* (Figura 26).

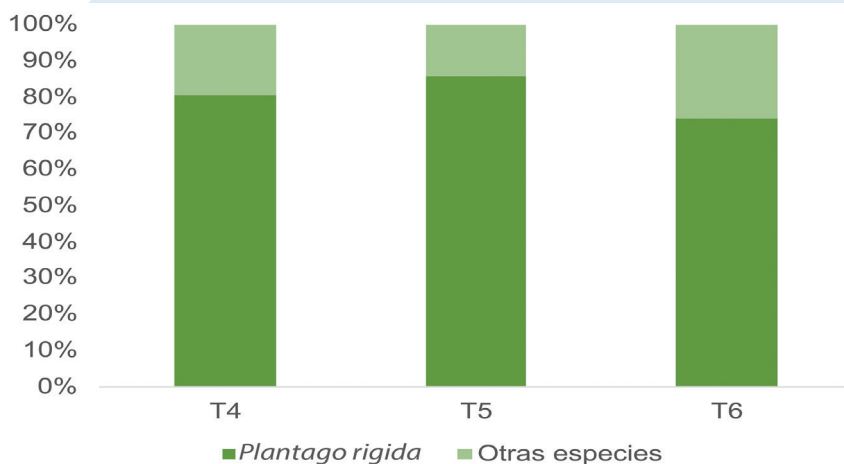
Figura 27. Porcentaje de *Plantago rigida* en transectos en comparación a otras especies

La línea base de vegetación en los transectos de 30 m (T4, T5 y T6) registra una cobertura de vegetación de alrededor del 80%, con un 20% de agua y 2% de necromasa. El mayor porcentaje de cobertura vegetal corresponde a *Plantago rigida*, la especie más dominante; aunque la riqueza de especies varió entre 8 y 17, los transectos no son muy diversos y tienden a ser muy similares entre ellos (Figura 27).

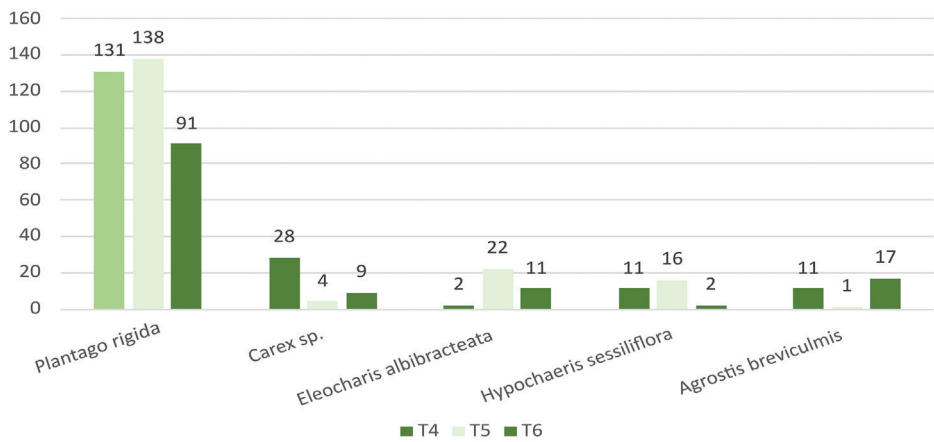
**Figura 29.** Abundancia de las especies en cada uno de los transectos, *Plantago rigida* es la especie más dominante

La abundancia es dominada en los tres transectos por la especie *Plantago rigida*, seguida en menor número por *Carex sp.*, *Eleocharis albibracteata*, *Hypochoeris sessiliflora* y *Agrostis breviculmis*, especies que se adaptan en ambientes tanto húmedos como más secos. (Figura 29).
